導入事例① ガスヤケ対策&金型メンテサイクル延長

導入事例② ショート改善&シルバー改善

導入事例③ ヤケ改善

導入事例④ ボイド改善

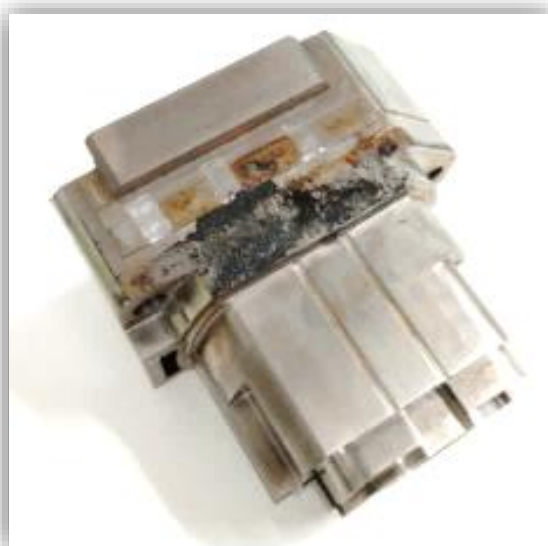
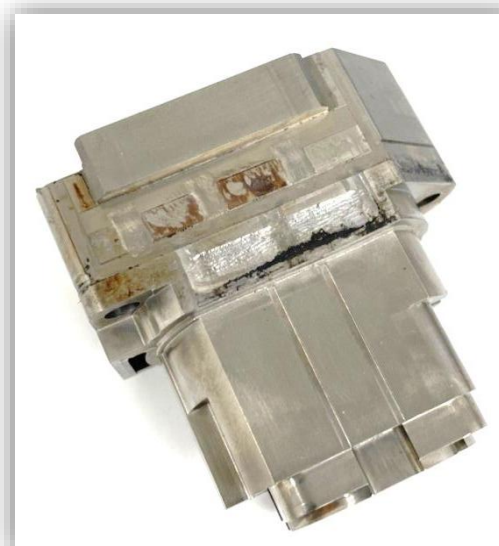
導入前
3,000ショット毎に
製品にガスヤケが発生
金型メンテしていた

SG-WIND Zピン
スプール直下に設置

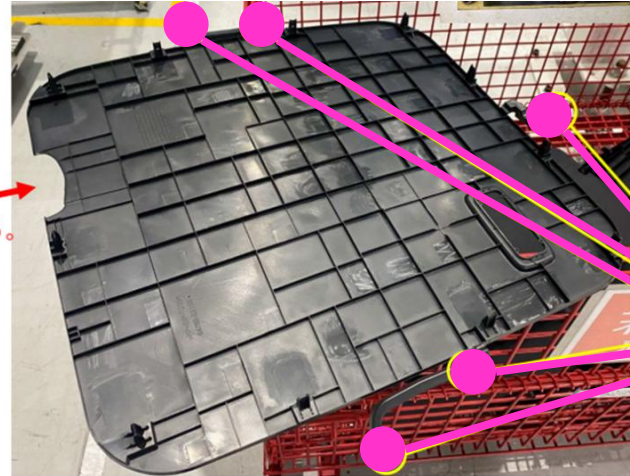
最終充填カ所に
ショート発生している。

ショートを解消しようと条件を変更すると
シルバーが発生、狭い成形条件で苦労していた

ゲート付近のE Jピンを
SG-WINDピンに変更
(5本)

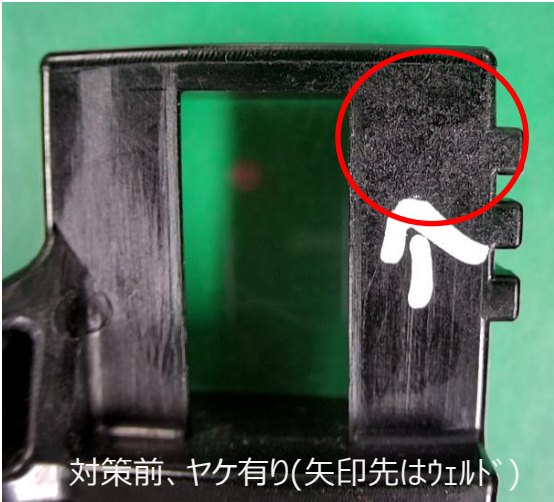
対策前、ヤケ有り(矢印先はウェルト)

導入前
最終充填位置のヤケ
(500ショットごとに金型清掃0.5H)

既存の E J ピンを
SG-WIND_EPに変更

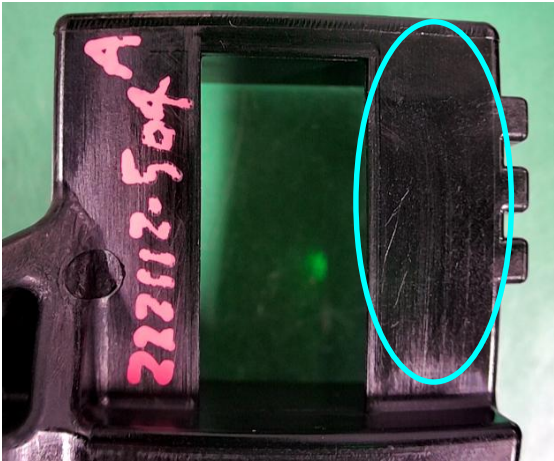
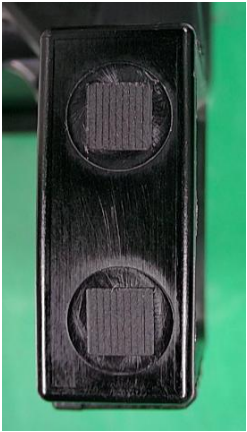
導入後 ヤケが改善
最終充填前にヤケに至らない空気
量の低減が出来、その結果ヤケ
低減に寄与したものと考察する

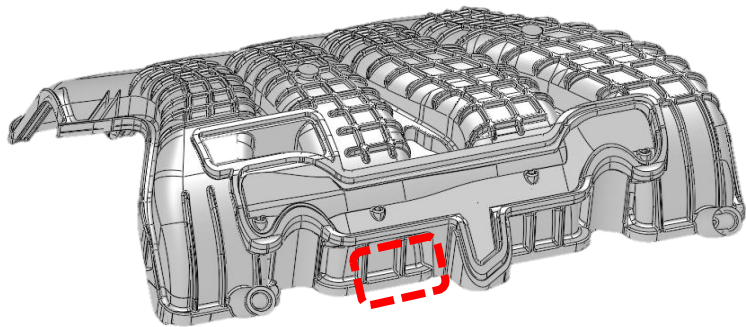
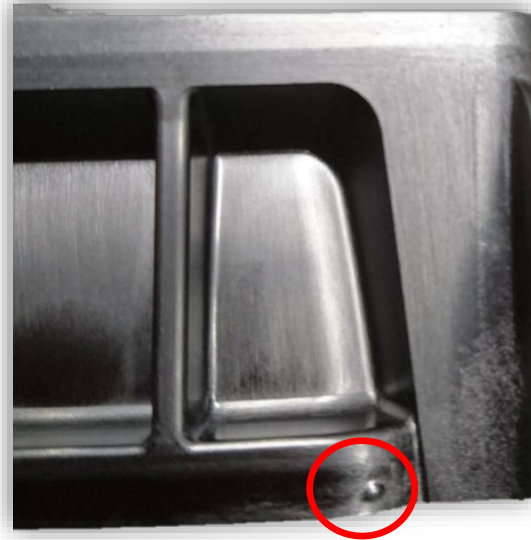
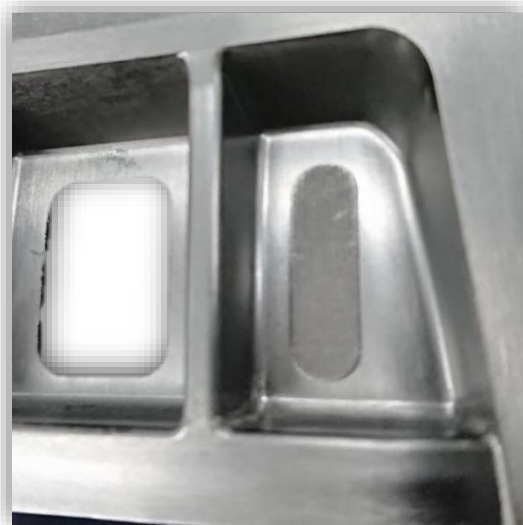
導入前
頻繁にふくれ（ボイド）が発生

スライドにブロックタイプ3個導入

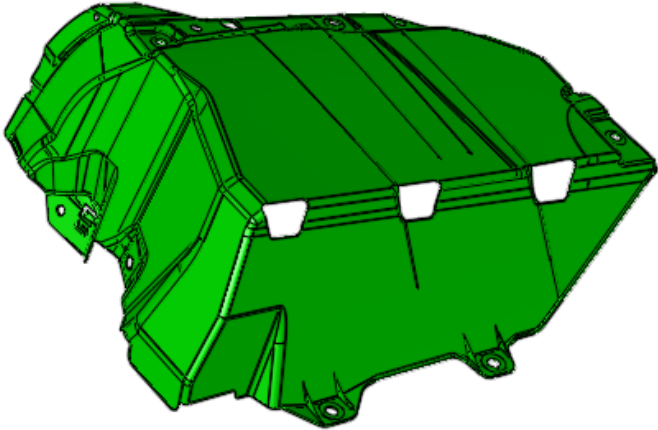
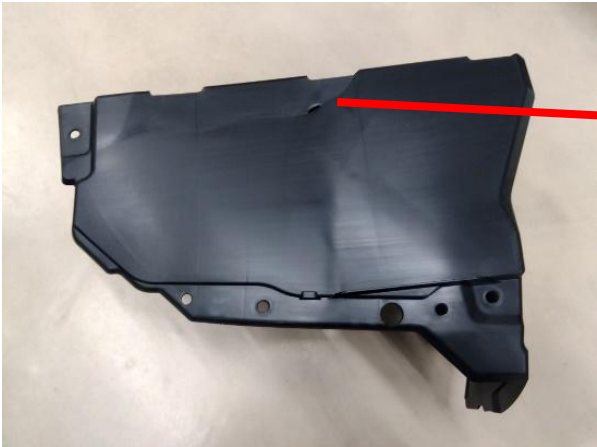
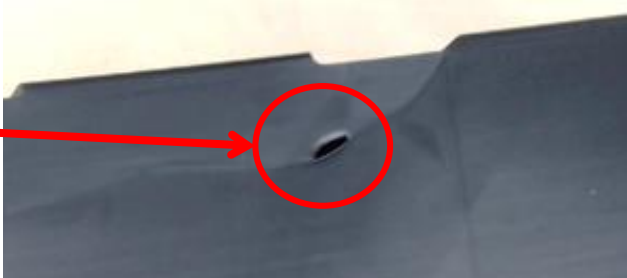
導入前 ガス溜り部、穴が空く不具合発生

**SG-WINDブロック
タイプ
1個設置**

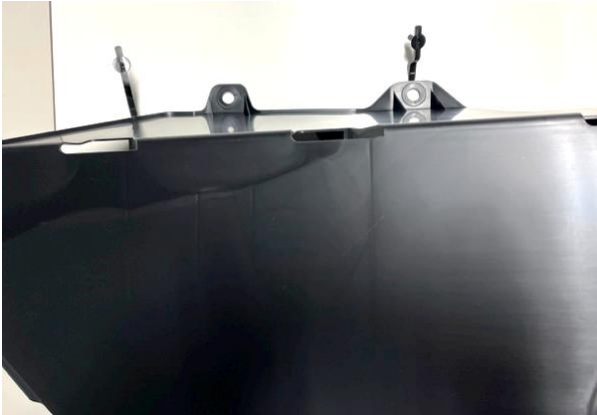
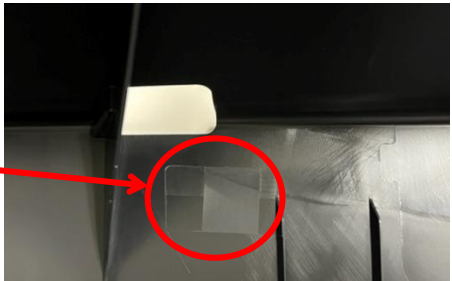
コア側入れ子

導入後 ガス溜り部のコア側に
SG-WINDを設置し、穴空きが解消

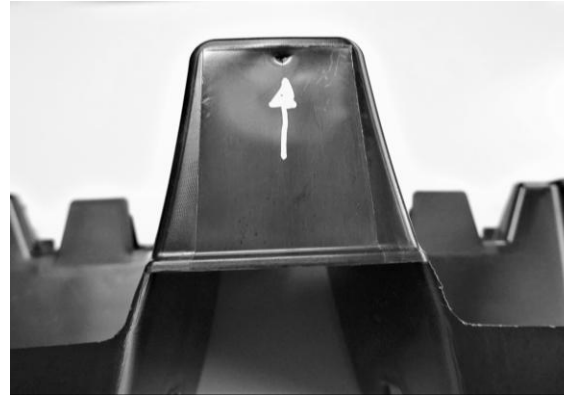
導入前
ガス溜まり部ショート発生
入子で対策するも改善せず

**SG-WINDブロックタイプ
1個設置**

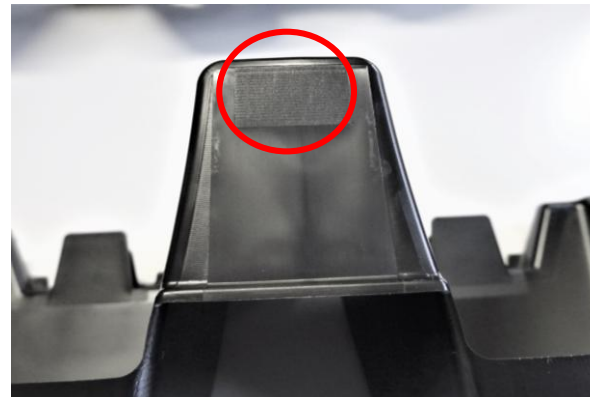
導入後
SG-WINDを設置
ショート不具合解消
